Fussboden Technik

IBF-Untersuchung im Auftrag des IWM

Rissanierung, aber richtig

Im Auftrag des Industrieverbandes Werkmörtel (IWM) untersuchte das Institut für Baustoffprüfung und Fußbodenforschung (IBF) verschiedene Rissanierungsarten an Calciumsulfatestrichen. Die Untersuchungen haben gezeigt, dass punktuelles Sanieren von Rissen (Rissanierungsart C) nicht zum Erfolg führt. Wichtig ist vor allem, dass das Reaktionsharz den Riss möglichst vollständig von Oberkante bis Unterkante Estrich verfüllt.

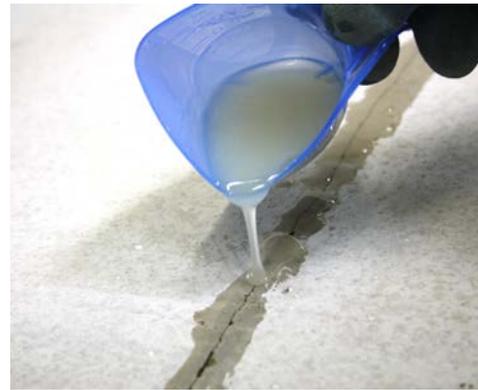
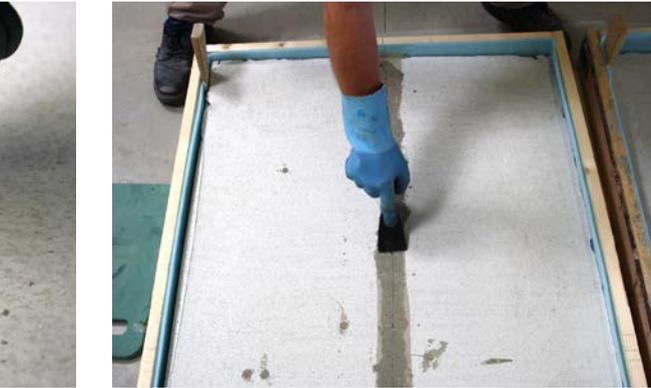
Das Reaktionsharz wurde so lange aufgetragen,

bis kein weiteres Material mehr eindringen konnte.

Bei der Risssanierungsart A wurde zunächst der unmittelbare Rissbereich mit einem Industriestaubsauger abgesaugt. Um den Riss mit Reaktionsharz zu füllen, wurde es auf den Riss ausgegossen, bis sich eine kleine Wulst aus Reaktionsharz gebildet hatte. Das Reaktionsharz kann auf diese Art und Weise in den Riss eindringen. Sobald erste Vertiefungen im Rissbereich erkennbar waren, wurde zunächst das restliche auf der Oberfläche verbliebene Reaktionsharz in Richtung des Risses geschoben und erneut Reaktionsharz aufgetragen. Dieser Vorgang wurde so lange wiederholt, bis kein Reaktionsharz mehr in den Riss eindringen konnte. Anschließend wurde der an der Estrichoberfläche verbliebene Überschuss an Reaktionsharz mit einem Spachtel abgezogen und mit feuergetrocknetem Quarzsand abgestreut.

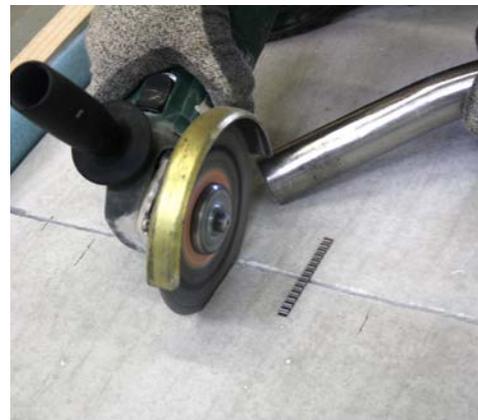
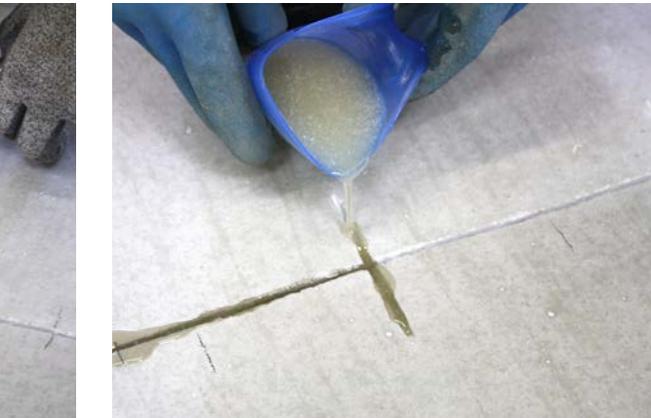
Der Riss wurde mit einer Steinsäge etwa 1,5 cm

tief aufgeweitet und zusätzlich alle 20 cm quer zum Riss eingeschnitten.

Bei der Risssanierungsart B wurde der Riss, wie dies häufig in der Praxis vorzufinden ist, mit einer Steinsäge etwa 1,5 cm tief aufgeweitet und zusätzlich alle 20 cm quer zum Riss eingeschnitten. Der Einschnitt für das Einlegen der Querverdübelung

wurde – ebenfalls praxisnah – nur etwa 5 mm tief eingeschnitten, so dass die für die Querverdübelung verwendeten Wellenverbinder etwa deckungsgleich zur Estrichoberkante lagen. Vor dem Verharzen mit Reaktionsharz wurden die Risse durch Absaugen mit einem Industriestaubsauger gesäubert. Die Sanierung der Risse erfolgte analog zur Risssanierungsart A. Die Wellenverbinder wurden nach dem ersten Füllvorgang in das Reaktionsharz eingelegt.

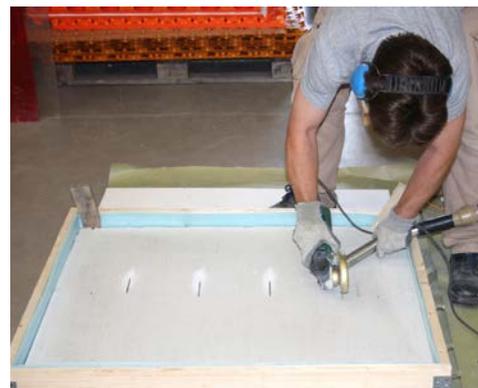
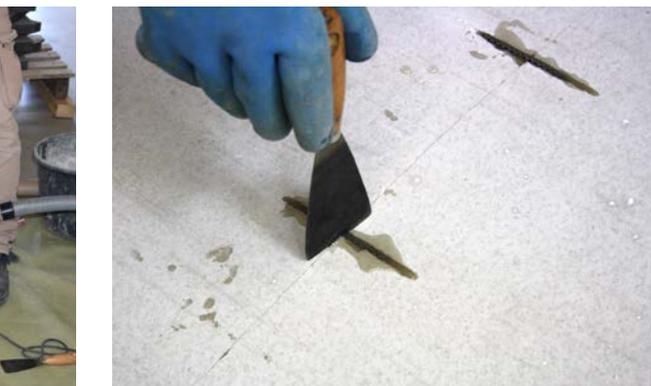
Die Risse werden nicht aufgeweitet. Sie wurden

wie bei Variante B eingeschnitten für eine Querverdübelung (Wellverbinder).

Bei der Risssanierungsart C wurden die Risse nicht aufgeweitet. Es wurden nur Einschnitte, wie bei Risssanierungsart B beschrieben, zum Einlegen einer Querverdübelung (Wellenverbinder) angelegt. Die Risssanierung erfolgte analog zur Risssanierungsart B, wobei nur die Wellenverbinder der Querverdübelung mit Reaktionsharz fixiert wurden (nicht der Riss selbst). Mit dieser Variante sollte eine fehlerhafte Risssanierung simuliert werden, bei der der Riss selbst nicht oder nur unzureichend mit Reaktionsharz verfüllt wird.

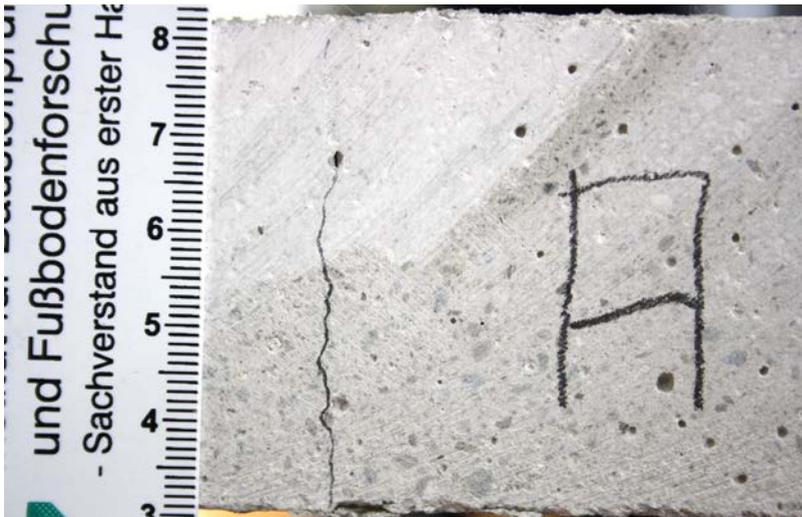
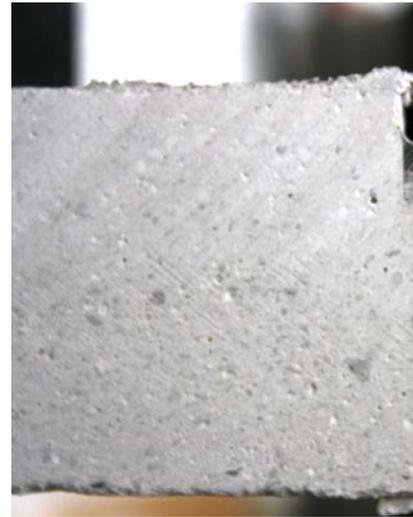
Die Biegezugfestigkeit der sanierten Calciumsulfat-Fließestriche wurde über eine Vier-Punkt-Biegezugprüfung ermittelt.

Die Biegezugfestigkeit der sanierten Calciumsulfat-Fließestriche wurde über eine Vier-Punkt-Biegezugprüfung ermittelt. Die sanierten Risse lagen dabei in der Mitte der Prüfstreifen. Die Wellenverbinder waren, mittig im Prüf-

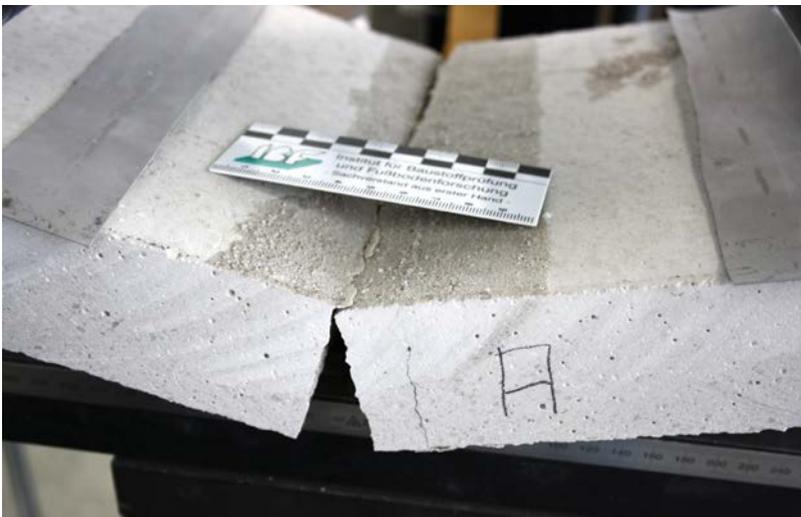
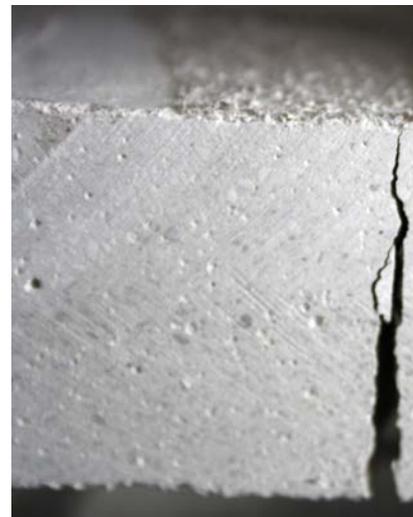
Bei den Proben aus dem Bereich der Rissanierungsarten A und B erfolgte der Bruch immer neben dem sanierten Riss.

streifen angeordnet. Entscheidend neben den erzielten Biegezugfestigkeiten sind die Bruchbilder. Bei den Proben aus dem Bereich der Rissanierungsarten A und B erfolgte der Bruch immer neben dem sanierten Riss, von den Prüfern als „außermittig“ bezeichnet.

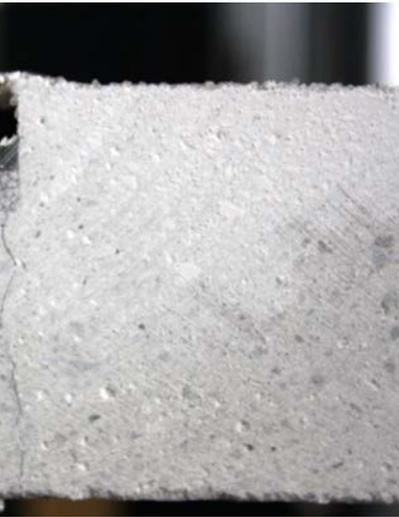
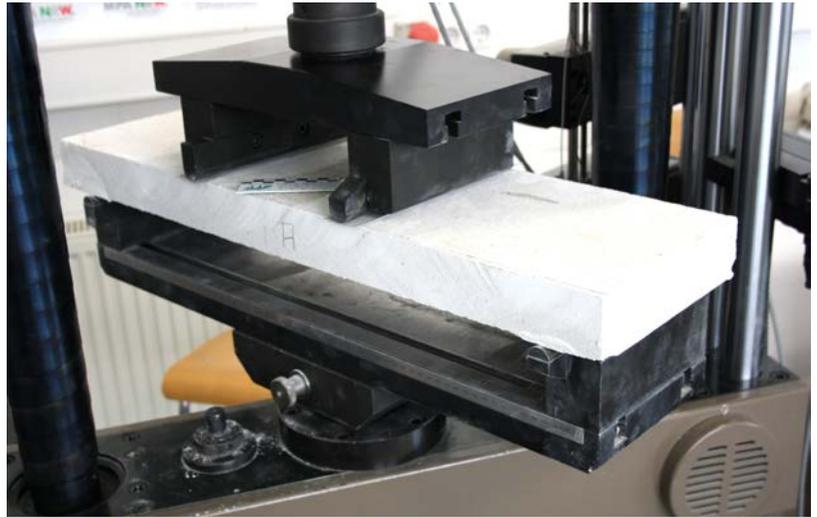
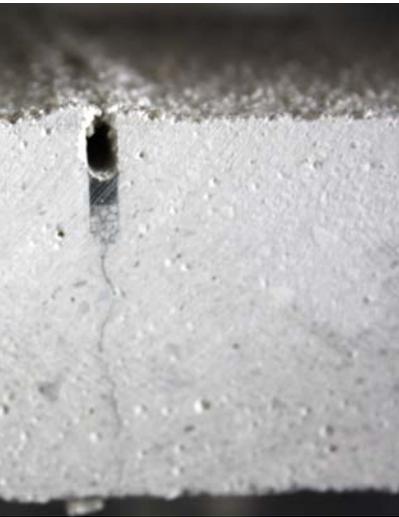
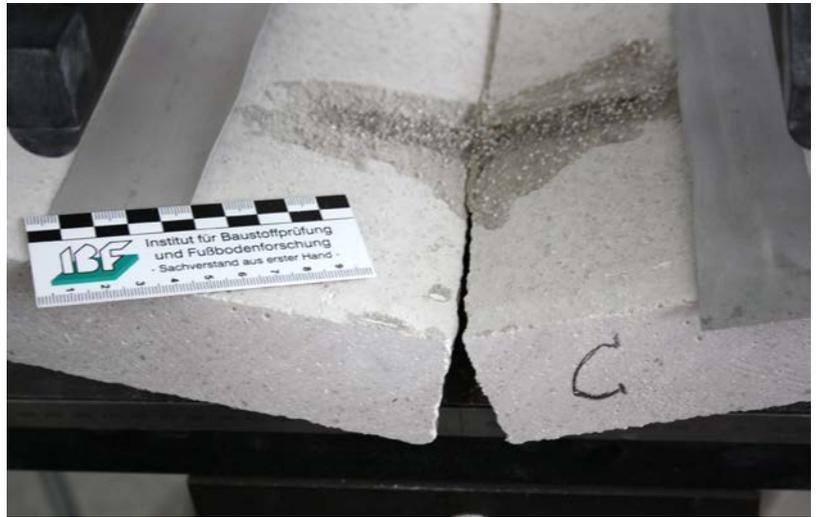
Neben den erzielten Biegezugfestigkeiten sind die Bruchbilder entscheidend.

Vergleicht man die Werte der Biegezugfestigkeit der Rissanierungsarten A, B und C mit der Vergleichsprobe ohne Riss, so ergibt sich ein eindeutiges Bild: Die Rissanierungsart C weicht am stärksten von der Vergleichsprobe ab; mit ihr wurde keine gleichwertige Biegezugfestigkeit erreicht. Die Rissanierungsart C stellte sich erwartungsgemäß als untauglich heraus.

Die Rissanierungsarten A und B erreichten in etwa die gleiche Biegezugfestigkeit wie die Vergleichsprobe ohne Riss. Der Bruch der Probekörper erfolgte dabei nicht unmittelbar im Rissbereich, sondern „außermittig“ neben den sanierten Rissen im Estrich. Bei den Rissanierungsarten A und B wurde der geforderte Kraftschluss erreicht. Entscheidend für eine

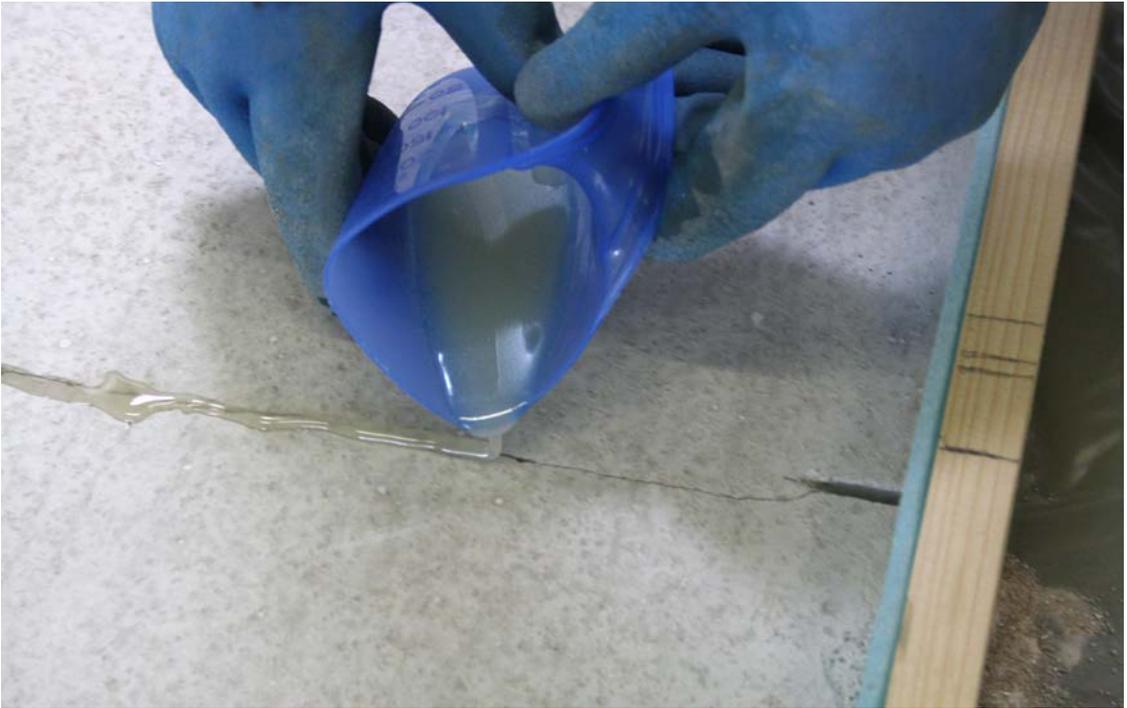
Ergebnis

Punktueller Sanieren von Rissen (Rissanierungsart C) führt nicht zum Erfolg.

Die Untersuchungen haben gezeigt, dass punktueller Sanieren von Rissen (Rissanierungsart C) nicht zum Erfolg führt. Wichtig ist vor allem, dass das Reaktionsharz den Riss möglichst vollständig von Oberkante bis Unterkante Estrich verfüllt. Gelingt dies, ist eine zusätzliche Querverdübelung auch bei schmalen Rissen (Rissbreite \leq ca. 0,2 mm) nicht notwendig. Mit geeigneten, ausreichend niedrigviskosen Reaktionsharzen ist eine fachgerechte Rissanierung auch ohne zusätzliches Aufweiten des Risses möglich.
